# G321线三江县良口至梅林公路(二期) 水土保持监测总结报告

监测单位: 广西交通设计集团有限公司

2021年12月

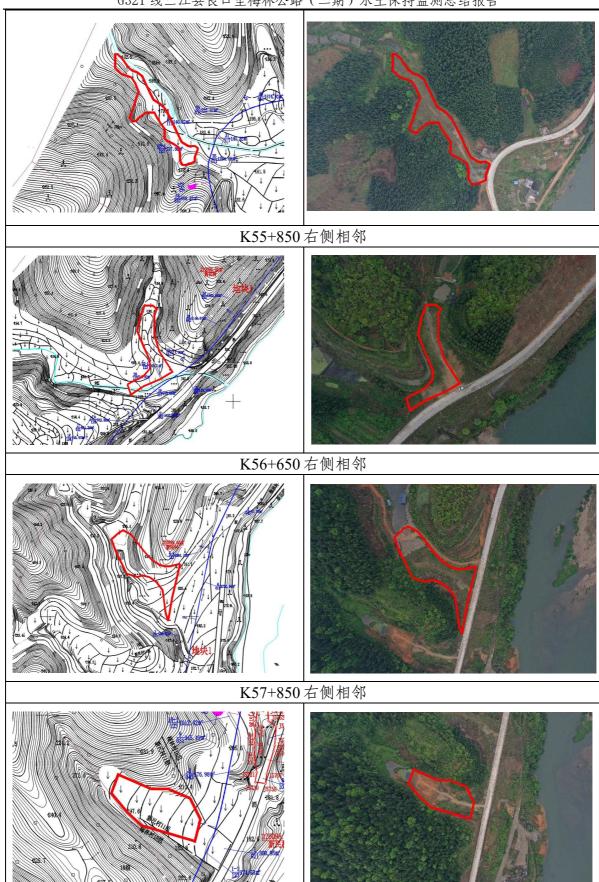
图 2.1-1 弃渣场地形图及无人机遥感影像图

K57+900右侧相邻

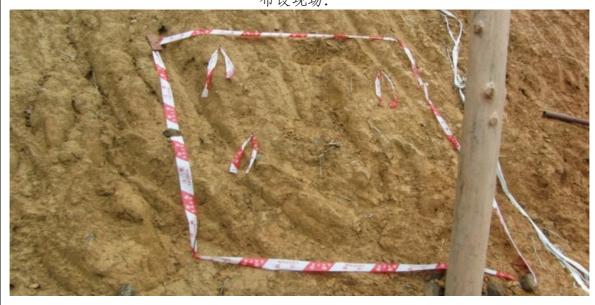
布设现场:

14.11 = 2 = 2 4.11.12   20.11.12			
1#监测点(桩钉法)				
监测点桩号	K32+600	布设时间	2017年10月	
监测方法	插钎监测法	扰动类型	施工生产生活区填方边坡,高约 9m,坡度 35.2°。	
监测内容	开挖边坡土壤侵蚀强度			
现场布设简要说明	选取一个 5m×6m 边坡,将直径 0.8cm、长 50cm、类似钉子形状的钢钎,根据坡面面积,按一定距离分上中下、左中右纵横各 3 排(共 9 根)布设于监测区。钢钎沿铅垂方向打入坡面,钉帽与坡面相差5cm,编号登记入册。

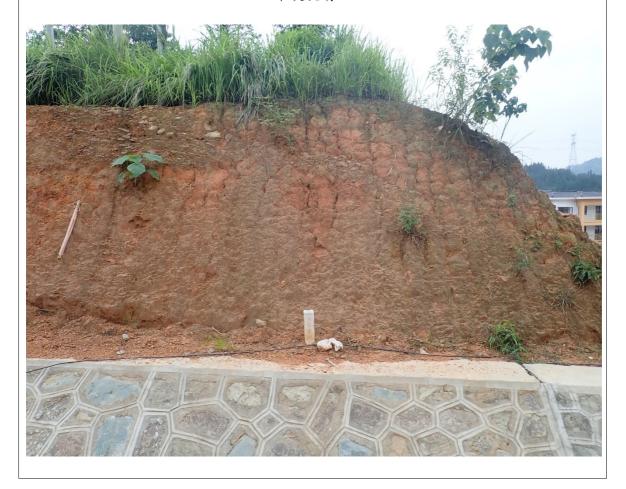
# 布设现场:

2#监测点(桩钉法)			
监测点桩号	K33+660	布设时间	2019年4月
监测方法	插钎监测法	扰动类型	路基工程区,挖方边坡,高约 4m,边坡 65.85°。
监测内容	挖方边坡土壤侵蚀强度		
现场布设简要说明	选取一个 4m×4m 边坡,将直径 0.8cm、长 50cm、类似钉子形状的钢钎,根据坡面面积,按一定距离分上中下、左中右纵横各 3 排(共 9 根)布设于监测区。钢钎沿铅垂方向打入坡面,钉帽与坡面相差 5cm,编号登记入册。

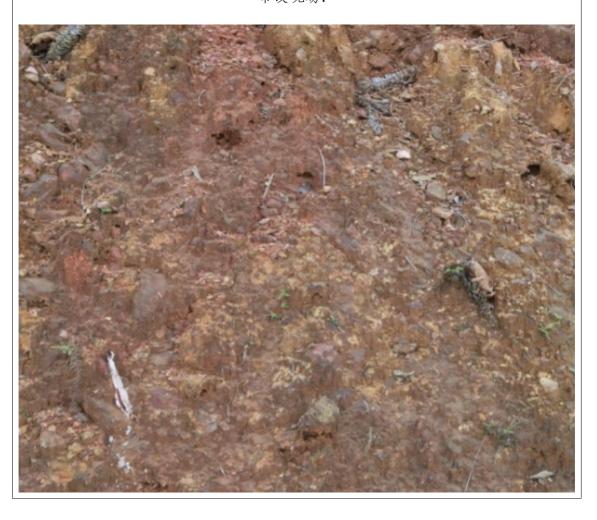
# 布设现场:

3#监测点(桩钉法)			
监测点桩号	K48+500	布设时间	2018年10月
监测方法	插钎监测 法	扰动类型	施工生产生活区,挖方边坡,高 约 12m,边坡 46.58°。
监测内容	挖方边坡土壤侵蚀强度		
现场布设 简要说明	选取一个 5m×6m 边坡,将直径 0.8cm、长 50cm、类似钉子形状的钢钎,根据坡面面积,按一定距离分上中下、左中右纵横各 3 排(共 9 根)布设于监测区。钢钎沿铅垂方向打入坡面,钉帽与坡面相差 5cm,编号登记入册。

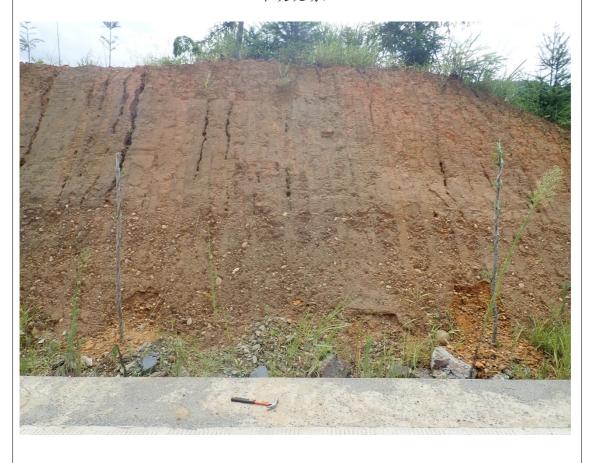
## 布设现场:

4#监测点(桩钉法)			
监测点桩号	K57+600	布设时间	2019年7月
监测方法	插钎监测 法	扰动类型	路基工程区,挖方边坡,高约7m,边坡42.30°。
监测内容	挖方边坡土壤侵蚀强度		
现场布设简要说明	选取一个 4m×4m 边坡,将直径 0.8cm、长 50cm、类似钉子形状的钢钎,根据坡面面积,按一定距离分上中下、左中右纵横各 3 排(共 9 根)布设于监测区。钢钎沿铅垂方向打入坡面,钉帽与坡面相差 5cm,编号登记入册。
